RUSAG AG
Ettenbergstrasse 12
CH-8903 Birmensdorf ZH

Prüfbericht Nr. 5214007962

Statische Belastungsversuche

Prüfobjekte: Befestigungselemente, Leichtlastelement, Mittellastelement und Schwerlastelemente
Kundenreferenz: Hr. R. Schmid Bestell-Nr.: E-Mail vom 10.12.2014
Ihr Auftrag vom: 9. Dezember 2014
Eingang der Prüfobjekte: 3. September 2015
Ausführung der Prüfungen: 15., 22. und 30. Oktober 2015
Anzahl Seiten: 25
Beilagen: Keine
Versand: 3 Exemplare an Auftraggeber
Archivierung: Die Prüfkörper wurden an den Auftraggeber zurückgesandt

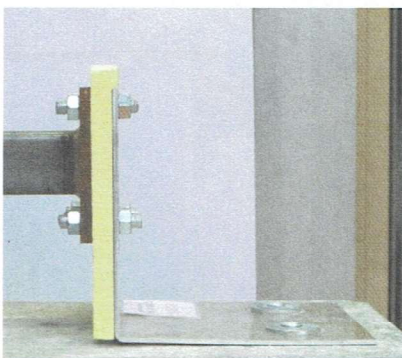
Bei einer Kraft von $2 \cdot F_{1,zul} = 1'000 \text{ N}$, d. h. pro Befestigungselement eine maximal zulässige Kraft von $F_{1,zul} = 500 \text{ N}$ wurde ein Traversenweg der Prüfmaschine von $s = 1.4 \text{ mm}$ gemessen (Bild 14). Mit bloßem Auge waren bei $2 \cdot F_{1,zul}$ Verformungen bei den Aluminium-Winkeln der Befestigungselemente Compofix Uno erkennbar. Nach starker Verformung der Aluminium-Winkel wurde der Belastungsversuch nach einer maximalen Kraft von $F_{max} = 6'369 \text{ N}$ gestoppt. Ein gänzlich Versagen der Befestigungselemente Compofix Uno fand nicht statt. Bild 15 bis Bild 17 zeigen die zunehmende Verformung bis zum Versuchsstopp.

Bild 15: Compofix Uno bei
 $2 \cdot F_{1,zul} = 1'000 \text{ N}$
[Empa-Nr.: 5214007962/15]

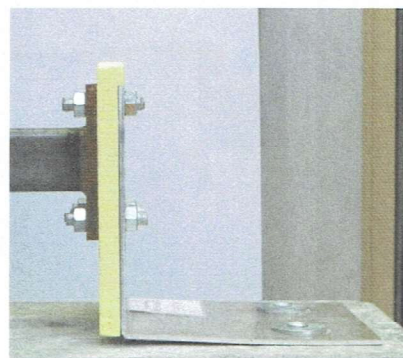
Bild 16: Compofix Uno bei
 $F_2 = 2'000 \text{ N}$
[Empa-Nr.: 5214007962/16]

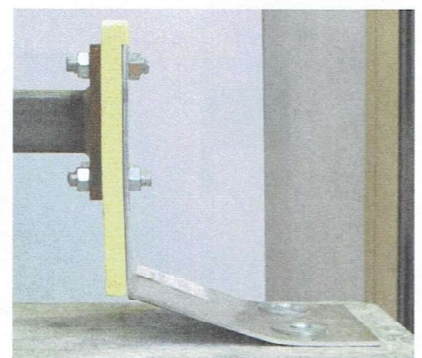
Bild 17: Compofix Uno bei
 $F_{max} = 6'369 \text{ N}$
[Empa-Nr.: 5214007962/17]

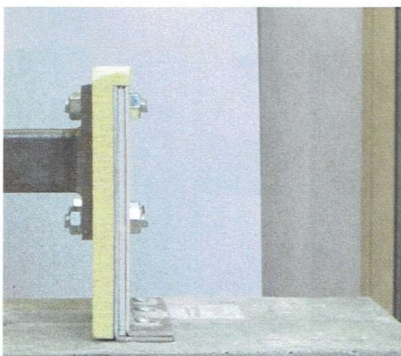
Bei einer Kraft von $2 \cdot F_{1,zul} = 1'500 \text{ N}$, d. h. pro Befestigungselement eine maximal zulässige Kraft von $F_{1,zul} = 750 \text{ N}$ wurde ein Traversenweg der Prüfmaschine von $s = 0.7 \text{ mm}$ gemessen (Bild 18). Mit blosssem Auge waren bei $2 \cdot F_{1,zul}$ keine Verformungen oder Beschädigungen bei den Befestigungselementen Compofix Fensterrahmen erkennbar. Nach starker Verformung der Aluminium-Winkel wurde der Belastungsversuch nach einer maximalen Kraft von $F_{max} = 28'289 \text{ N}$ gestoppt. Ein gänzlichcs Versagen der Befestigungselemente Compofix Fensterrahmen fand nicht statt. Bild 19 bis Bild 21 zeigen die zunehmende Verformung bis zum Versuchsstopp.

Bild 19: Compofix Fensterrahmen bei $2 \cdot F_{1,zul} = 1'500 \text{ N}$ [Empa-Nr.: 5214007962/19]

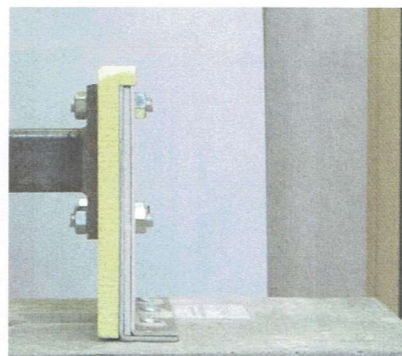
Bild 20: Compofix Fensterrahmen bei $F_2 = 5'000 \text{ N}$ [Empa-Nr.: 5214007962/20]

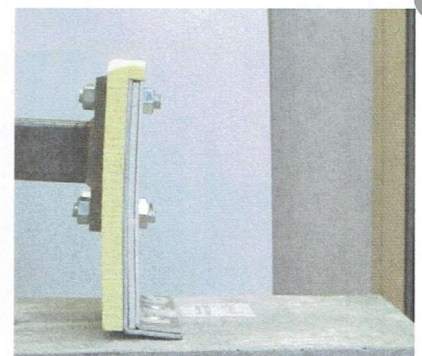
Bild 21: Compofix Fensterrahmen bei $F_{max} = 28'289 \text{ N}$ [Empa-Nr.: 5214007962/21]

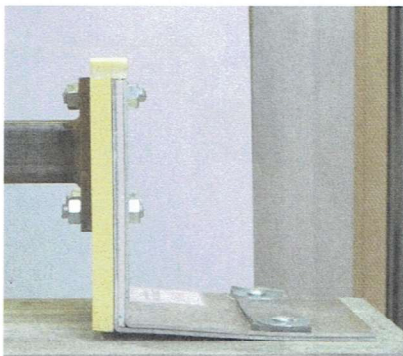
Bei einer Kraft von $2 \cdot F_{1,zul} = 1'500 \text{ N}$, d. h. pro Befestigungselement eine maximal zulässige Kraft von $F_{1,zul} = 750 \text{ N}$ wurde ein Traversenweg der Prüfmaschine von $s = 4.6 \text{ mm}$ gemessen (Bild 22). Mit blosssem Auge waren bei $2 \cdot F_{1,zul}$ Verformungen bei den Aluminium-Winkeln der Befestigungselemente Compofix Mauer erkennbar. Nach starker Verformung der Aluminium-Winkel wurde der Belastungsversuch nach einer maximalen Kraft von $F_{max} = 6'424 \text{ N}$ gestoppt. Ein gänzliches Versagen der Befestigungselemente Compofix Mauer fand nicht statt. Bild 23 bis Bild 25 zeigen die zunehmende Verformung bis zum Versuchsstopp.

Bild 23: Compofix Mauer bei $2 \cdot F_{1,zul} = 1'500 \text{ N}$ [Empa-Nr.: 5214007962/23]

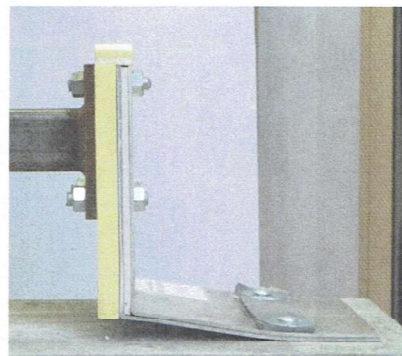
Bild 24: Compofix Mauer bei $F_2 = 5'000 \text{ N}$ [Empa-Nr.: 5214007962/24]

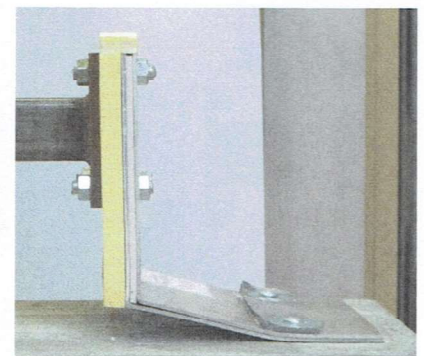
Bild 25: Compofix Mauer bei $F_{max} = 6'424 \text{ N}$ [Empa-Nr.: 5214007962/25]

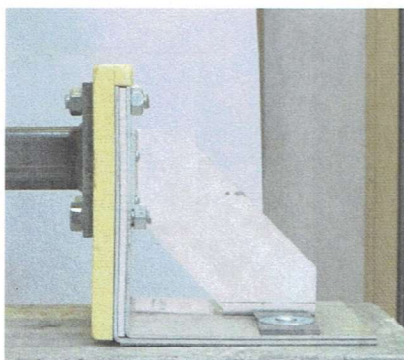
Bei einer Kraft von $2 \cdot F_{1,zul} = 2'000 \text{ N}$, d. h. pro Befestigungselement eine maximal zulässige Kraft von $F_{1,zul} = 1'000 \text{ N}$ wurde ein Traversenweg der Prüfmaschine von $s = 4.6 \text{ mm}$ gemessen (Bild 26). Mit bloßem Auge waren bei $2 \cdot F_{1,zul}$ Verformungen bei den Aluminium-Winkeln der Befestigungselemente Compofix Mauer verstärkt erkennbar. Nach starker Verformung der Aluminium-Winkel wurde der Belastungsversuch nach einer maximalen Kraft von $F_{max} = 9'009 \text{ N}$ gestoppt. Ein gänzlich Versagen der Befestigungselemente Compofix Mauer verstärkt fand nicht statt. Bild 27 bis Bild 29 zeigen die zunehmende Verformung bis zum Versuchsstopp.

Bild 27: Compofix Mauer verstärkt bei $2 \cdot F_{1,zul} = 2'000 \text{ N}$ [Empa-Nr.: 5214007962/27]

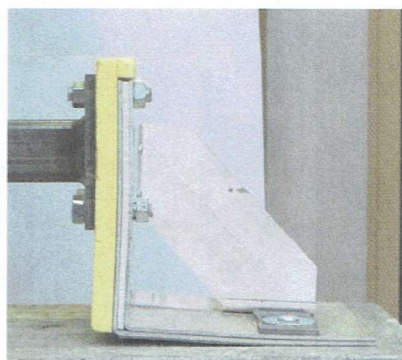
Bild 28: Compofix Mauer verstärkt bei $F_2 = 5'000 \text{ N}$ [Empa-Nr.: 5214007962/28]

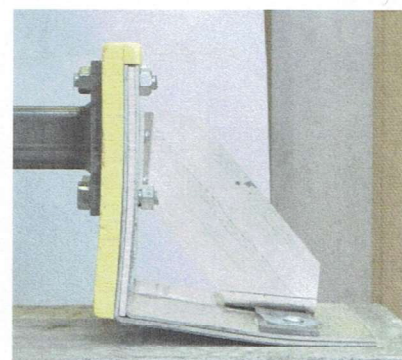
Bild 29: Compofix Mauer verstärkt bei $F_{max} = 9'009 \text{ N}$ [Empa-Nr.: 5214007962/29]

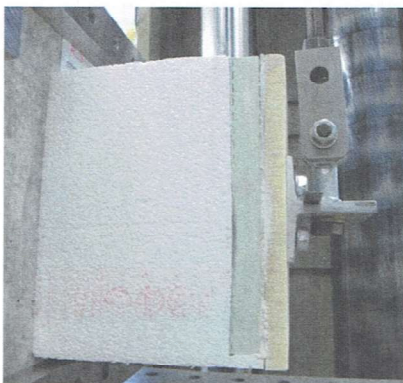
Bei einer maximal zulässigen Kraft von $F_{1,zul} = 200 \text{ N}$ wurde ein Traversenweg der Prüfmaschine von $s = 1.0 \text{ mm}$ gemessen (Bild 30). Mit bloßem Auge waren bei $F_{1,zul}$ keine Verformungen oder Beschädigungen am Leichtlastelement Styrofix EPS erkennbar. Nach starker Verformung des EPS-Hartschaumstoffs wurde der Belastungsversuch nach einer maximalen Kraft von $F_{max} = 2'111 \text{ N}$ gestoppt. Ein gänzlich Versagen des Leichtlastelements Styrofix EPS fand nicht statt. Bild 31 bis Bild 33 zeigen die zunehmende Verformung bis zum Versuchsstopp.

Bild 31: Styrofix EPS bei
 $F_{1,zul} = 200 \text{ N}$
[Empa-Nr.: 5214007962/31]

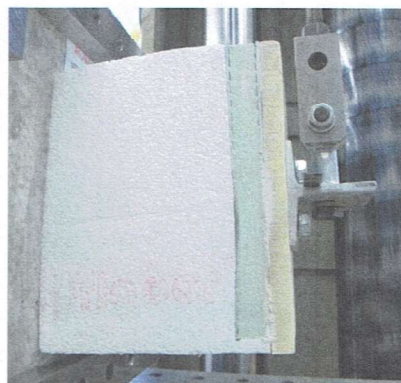
Bild 32: Styrofix EPS bei
 $F_2 = 1'000 \text{ N}$
[Empa-Nr.: 5214007962/32]

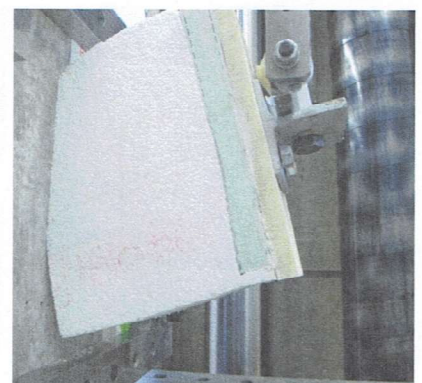
Bild 33: Styrofix EPS bei
 $F_{max} = 2'111 \text{ N}$
[Empa-Nr.: 5214007962/33]

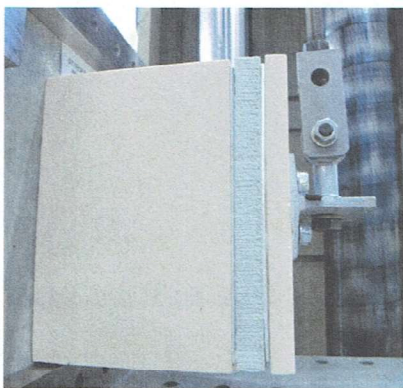
Bei einer maximal zulässigen Kraft von $F_{l,zul} = 500 \text{ N}$ wurde ein Traversenweg der Prüfmaschine von $s = 0.6 \text{ mm}$ gemessen (Bild 34). Mit blossen Auge waren bei $F_{l,zul}$ keine Verformungen oder Beschädigungen am Mittellastelement Styrofix PUR erkennbar. Nachdem sich das Mittellastelement vom Betonblock gelöst hatte, wurde der Belastungsversuch nach einer maximalen Kraft von $F_{max} = 3'818 \text{ N}$ gestoppt. Ein gänzlich Versagen des Mittellastelements Styrofix PUR fand nicht statt. Bild 35 bis Bild 37 zeigen die zunehmende Verformung bis zum Versuchsstopp.

Bild 35: Styrofix PUR bei
 $F_{l,zul} = 500 \text{ N}$
[Empa-Nr.: 5214007962/35]

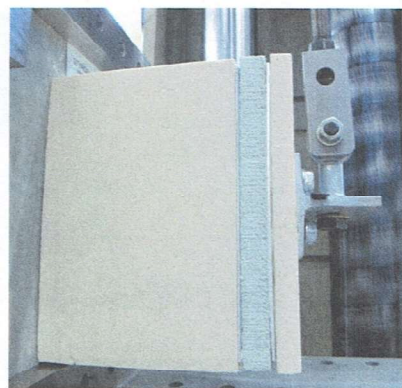
Bild 36: Styrofix PUR bei
 $F_2 = 2'000 \text{ N}$
[Empa-Nr.: 5214007962/36]

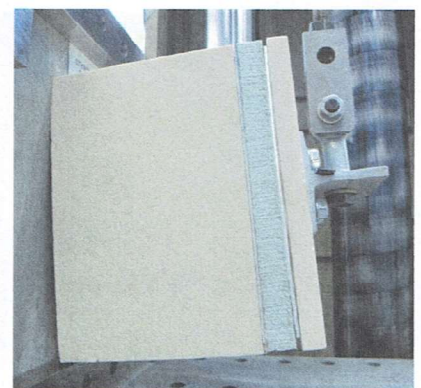
Bild 37: Styrofix PUR bei
 $F_{max} = 3'818 \text{ N}$
[Empa-Nr.: 5214007962/37]

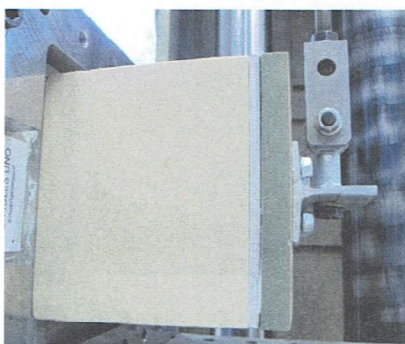
Bei einer maximal zulässigen Kraft von $F_{1,zul} = 5'000 \text{ N}$ wurde ein Traversenweg der Prüfmaschine von $s = 6.5 \text{ mm}$ gemessen (Bild 38). Mit bloßem Auge waren bei $F_{1,zul}$ Verformungen bei dem PUR-Hartschaumstoff des Schwerlastelements Herkules Uno erkennbar. Nach starker Verformung und Rissbildung im PUR- und PVC-Hartschaumstoff wurde der Belastungsversuch nach einer maximalen Kraft von $F_{max} = 23'587 \text{ N}$ gestoppt. Ein gänzlich Versagen des Schwerlastelements Herkules Uno fand nicht statt. Bild 39 bis Bild 41 zeigen die zunehmende Verformung und die Rissbildung bis zum Versuchsstopp.

Bild 39: Herkules Uno bei
 $F_{1,zul} = 5'000 \text{ N}$
[Empa-Nr.: 5214007962/39]

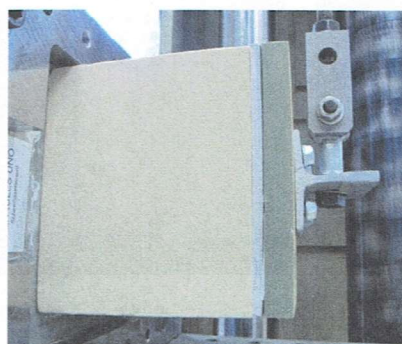
Bild 40: Herkules Uno bei
 $F_2 = 10'000 \text{ N}$
[Empa-Nr.: 5214007962/40]

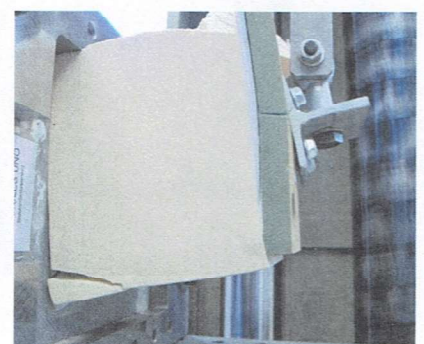
Bild 41: Herkules Uno bei
 $F_{max} = 23'587 \text{ N}$
[Empa-Nr.: 5214007962/41]

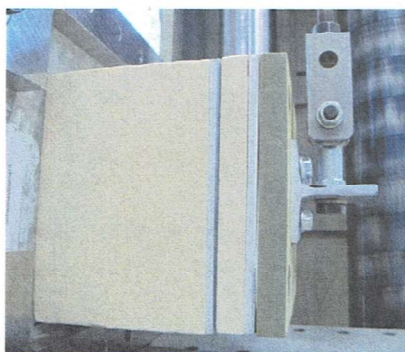
Bei einer maximal zulässigen Kraft von $F_{1,zul} = 5'000 \text{ N}$ wurde ein Traversenweg der Prüfmaschine von $s = 5.0 \text{ mm}$ gemessen (Bild 42). Mit blossen Auge waren bei $F_{1,zul}$ Verformungen bei dem PUR-Hartschaumstoff des Schwerlastelements Herkules erkennbar. Nach starker Verformung und Rissbildung im PUR- und PVC-Hartschaumstoff wurde der Belastungsversuch nach einer maximalen Kraft von $F_{max} = 24'416 \text{ N}$ gestoppt. Ein gänzlich Versagen des Schwerlastelements Herkules fand nicht statt. Bild 43 bis Bild 45 zeigen die zunehmende Verformung und die Rissbildung bis zum Versuchsstopp.

Bild 43: Herkules bei
 $F_{1,zul} = 5'000 \text{ N}$
[Empa-Nr.: 5214007962/43]

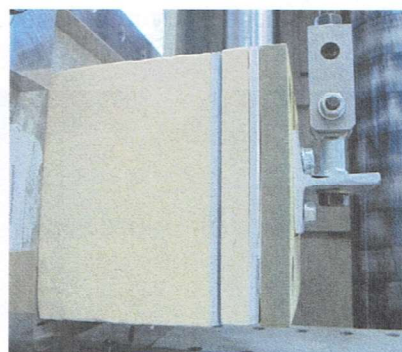
Bild 44: Herkules bei
 $F_2 = 10'000 \text{ N}$
[Empa-Nr.: 5214007962/44]

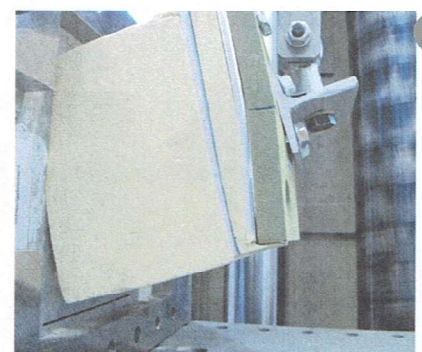
Bild 45: Herkules bei
 $F_{max} = 24'416 \text{ N}$
[Empa-Nr.: 5214007962/45]
